Remoción de instrumento separado en un primer molar superior. A propósito de un caso

Alberto Sierra Lorenzo, Roberto Estévez Luaña, Alejandro Peña López.

A continuación se describe una caso clínico de un primer molar superior izquierdo, 26, con una lima separada en el tercio medio del conducto MV retirada mediante la técnica IRS con la ayuda del microscopio.

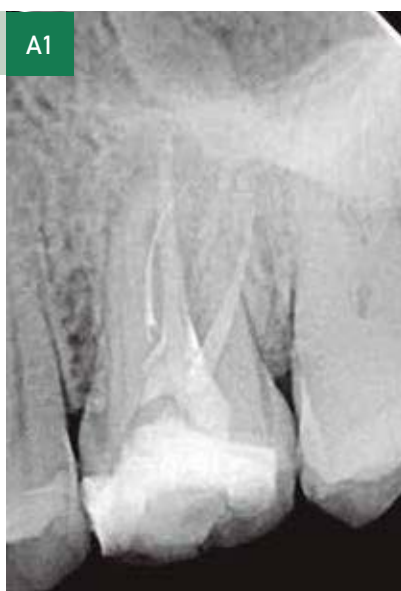
A1

A1: Rx inicial

En el examen radiográfico observamos la presencia de una lima separa en el tercio medio-coronel del conducto MV.

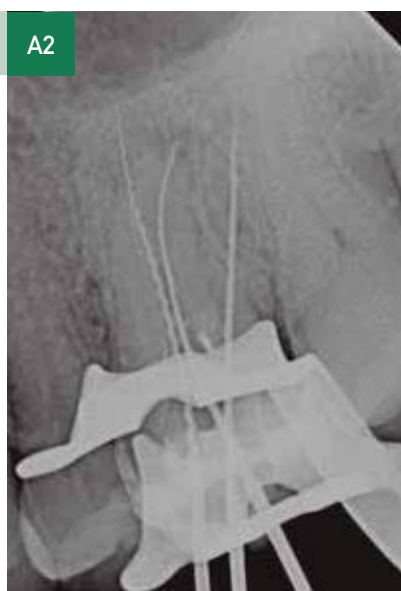
A2

A2: conductometria

Se tomó la LT de todos los conductos con Localizador Electrónico de Ápices, corroborando las mismas mediante rx. Intraoral.

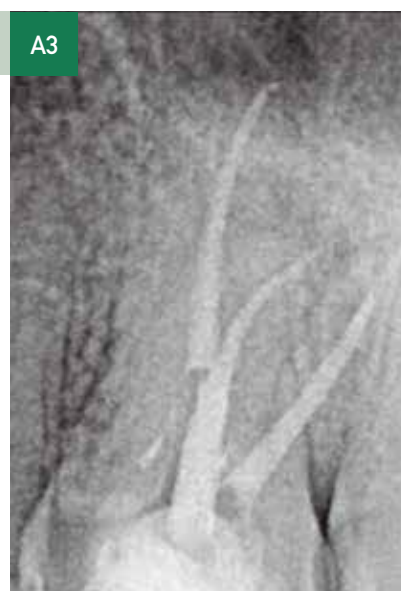
A3

A3: Final post-op.

obturación provisional con Cavit G (3M ESPE, St Paul, MN) para evitar la filtración coronal y se tomó radiografía final. Se remitió a la paciente a su odontólogo general para la realización de la restauración definitiva.

La paciente acude a revisión 3 meses después, asintomática y donde podemos observar radiográficamente una disminución del tamaño de la lesión apical.

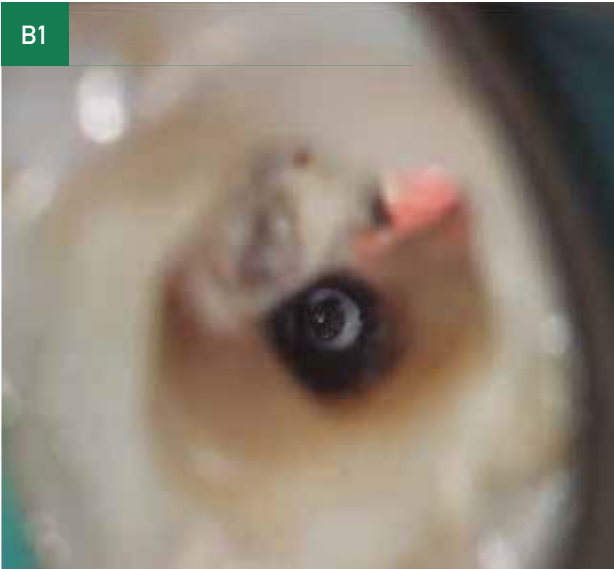
B1

B1: Plataforma y liberación del tercio coronal de lima separada.

absoluto con dique de goma y se retira la restauración con fresa redonda, regularizando el suelo de cámara pulsar con la ayuda de fresa endoZ (Dentsply Maillefer, Ballaigues, Suiza)) y punta de ultrasonido star-X nº 3 (Dentsply Maillefer, Ballaigues, Suiza) refrigerada con agua. Se irrigó inicialmente con hipoclorito sódico al 4,2% con la ayuda de jeringa y aguja monoject 27G. Con el apoyo del microscopio Pico Mora (Carl Zeiss, Germany) se localizó la porción más coronal del instrumento fracturado. Con la ayuda de la punta de ultrasonido nº3 Start X (Dentsply Maillefer, Ballaigues, Suiza) empleada a potencia baja se eliminó la dentina de la parte mesial y palatina del conducto MV para liberar la porción coronal del fragmento separado.

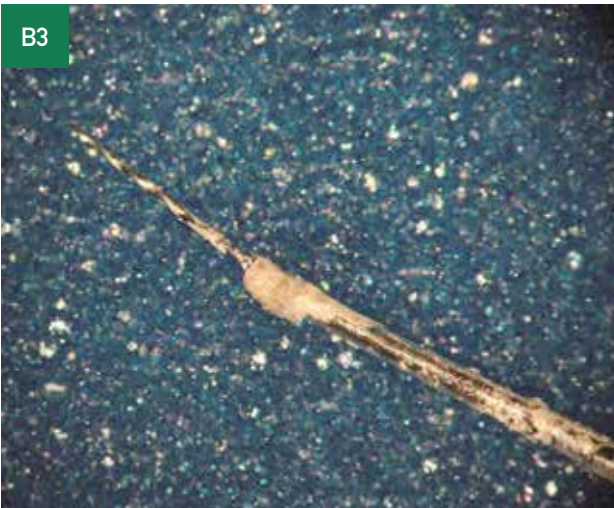
B3

B3: Fragmento de lima extraído con sistema IRS

Una vez hecha la plataforma y liberada la porción coronal del fragmento se utilizó el sistema de extracción de limas IRS (Dentsply Maillefer, Ballaigues, Suiza) para la remoción del fragmento separado.

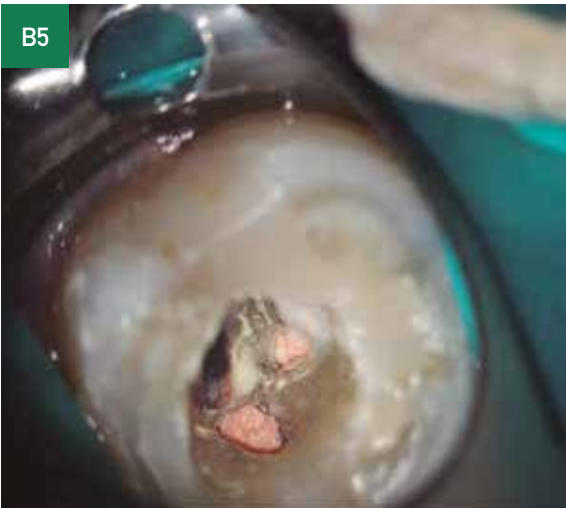
B5

B5: Conductos MV y DV obturados.

Se obturó con técnica de condensación vertical con el sistema EQV (metabiomed).
